Geôles du tribunal de grande instance de Cayenne (Guyane)

Le 12 janvier 2012

2 - PRESENTATION GENERALE DU TRIBUNAL DE GRANDE INSTANCE.

3 - DESCRIPTION DE LA CELLULE D'ATTENTE.

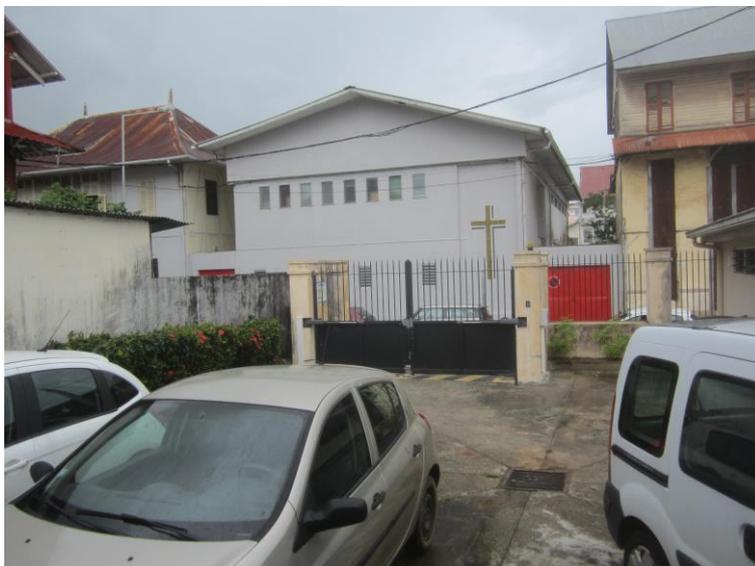
Les personnes déférées ou extraites par les unités de gendarmerie sont amenées à bord de véhicules. L'accès au tribunal s'effectue alors par le portail arrière. Aucun sas ne permet de faire sortir la personne menottée hors de la vue du public.

Huit places sont réservées dans la rue pour le stationnement des véhicules de la police et de la gendarmerie. Un digicode commande l'ouverture du portail⁴. Quelques mètres séparent le lieu de stationnement de cet accès, ce qui limite le cheminement de l'escorte et de la personne menottée.

Cour arrière du palais de justice

3. Aucun sas ne permet pas de faire sortir la personne déferée ou extraite hors de la vue du public, à son arrivée. Des places réservées près de l'entrée située à l'arrière du tribunal permettent cependant de limiter le trajet sur la voie publique (point 3.1).

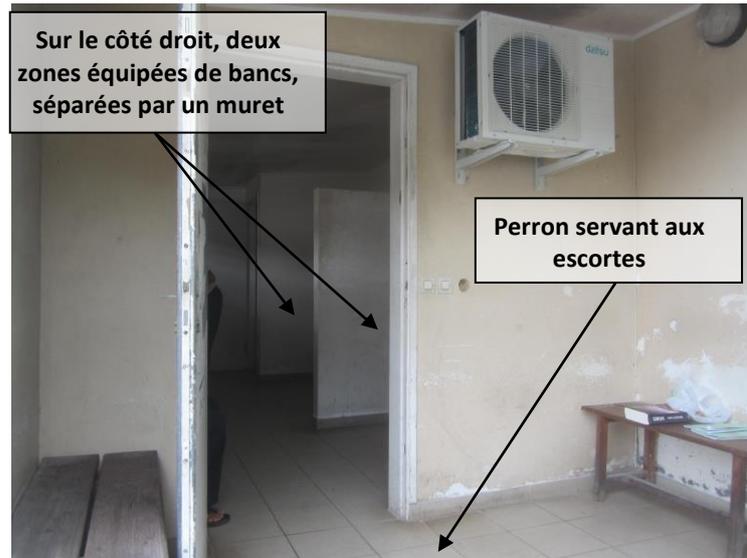
Devant cette cellule d'attente, sur un perron protégé par une avancée du toit, deux petits bancs en bois, n'offrant qu'un nombre restreint de places, constituent le seul espace mis à la disposition des gendarmes et des policiers. En cas de fortes pluies, cet abri ne semble pas suffisant pour les protéger. Des militaires rencontrés ont indiqué qu'ils allaient dans la cellule pour s'asseoir.

Entrée de la cellule d'attente

6. Les policiers et gendarmes d'escorte devraient disposer d'un espace de repos, le perron qu'ils utilisaient au moment de la visite n'étant pas suffisant, notamment pour se protéger lors de fortes pluies (point 3.4).
